Mănăstirea Seaca Mușetești

Monument istoric. LMI 2010 OT-II-a-A-09024

sat SEACA; comuna POBORU

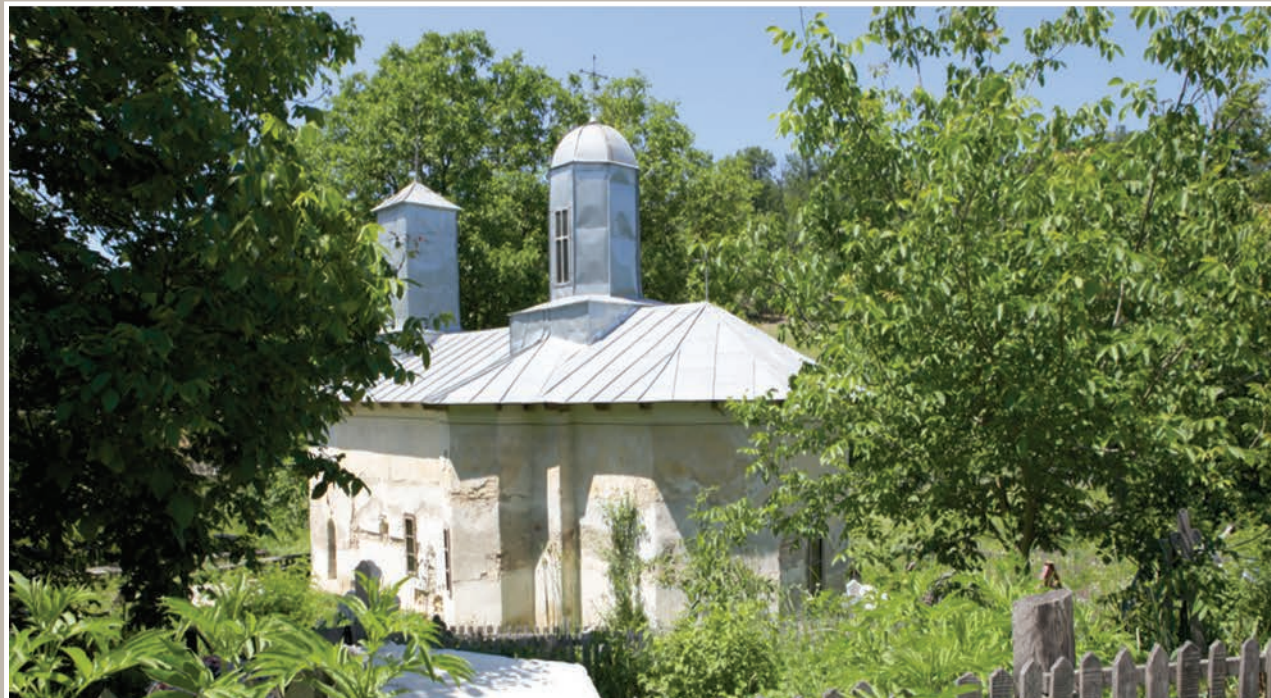
Biserica „Adormirea Maicii Domnului” – Vedere Sud-Est

Biserica, ce în prezent deservește ca filie a Parohiei Cornățelu, este în plan triconc, cu absidele naosului semicirculare în interior și poligonale în exterior, având o turlă peste naos și una peste pridvor în care se află clopotnița. Naosul este format dintr-o turlă centrală sprijinită pe două rânduri de arce longitudinale.

Pronaosul este boltit cu un semicilindru longitudinal. Pridvorul este de plan dreptunghiular, cu o boltă semicilindrică transversală. După prima renovare, fațadele au fost tencuite, lăsând să alterneze rândurile de cărămizi tencuite cu cele aparente, introducându-se ca element decorativ rozeta. Mai târziu se vor aplica picturi în medalioane ale proorocilor, unele încă vizibile. Ultimele reparații au loc în 1854 și 1910 când este schimbat acoperișul cu unul din tablă și este înălțat un metru ceea ce afectează structura de rezistență.

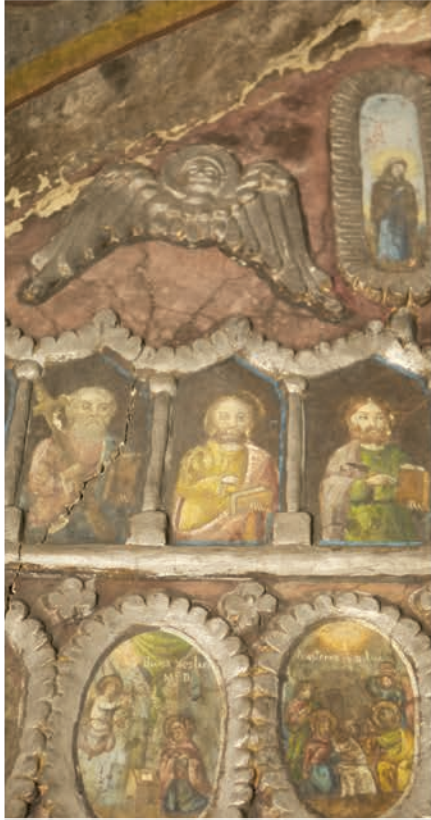
Detalii Catapeteasmă

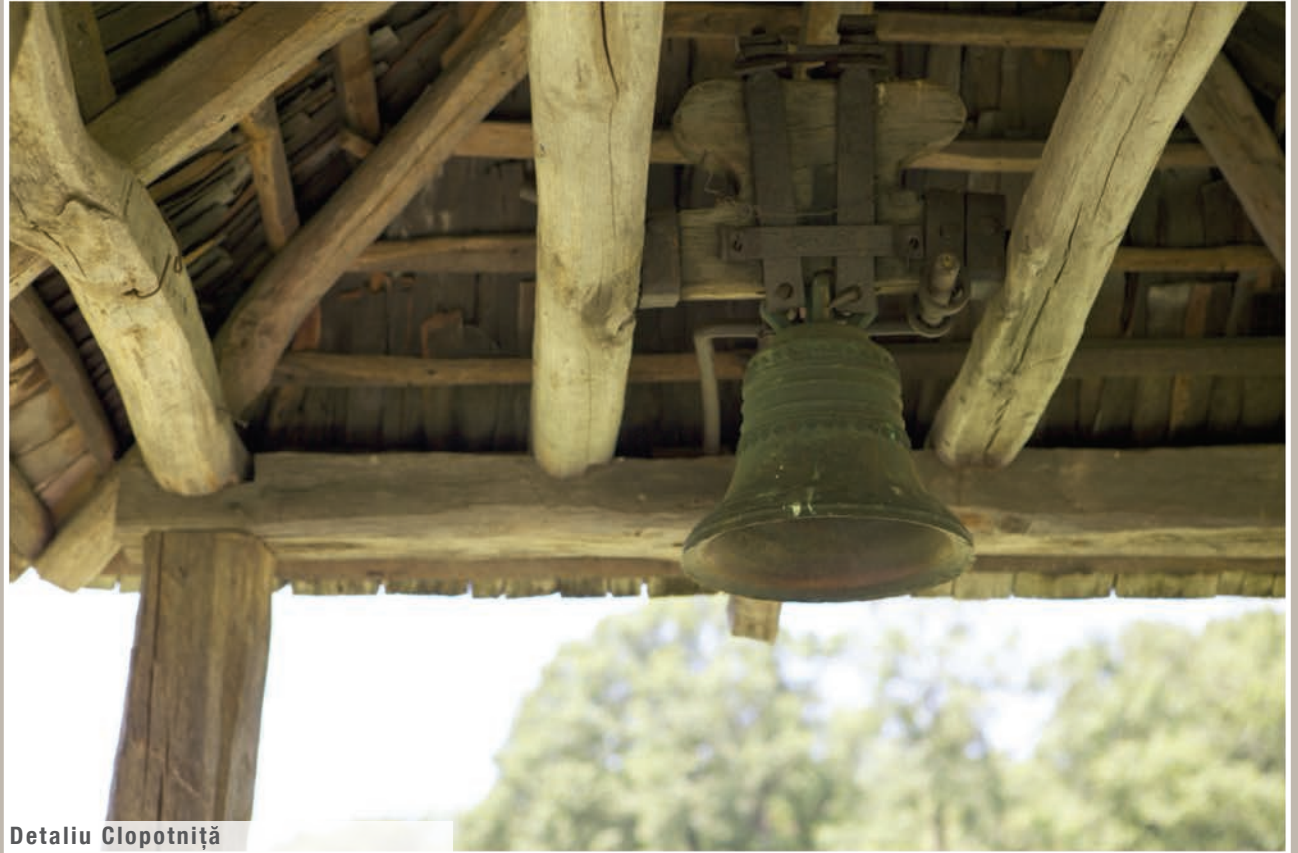
Detaliu Clopotniță
